【別添様式 2：不適合事象完了報告書】

| 不適合事象の種類 | 2号炉活性炭吸着塔上部点検蓋より微量の排ガス漏れ（区分3） |
| 不適合事象発生場所 | 焼却施設棟 4F 活性炭吸着塔 |

2号炉活性炭吸着塔上部点検蓋からの排ガス漏れ（平成22年4月16日）に伴う
原因確認状況写真（平成22年4月17日）

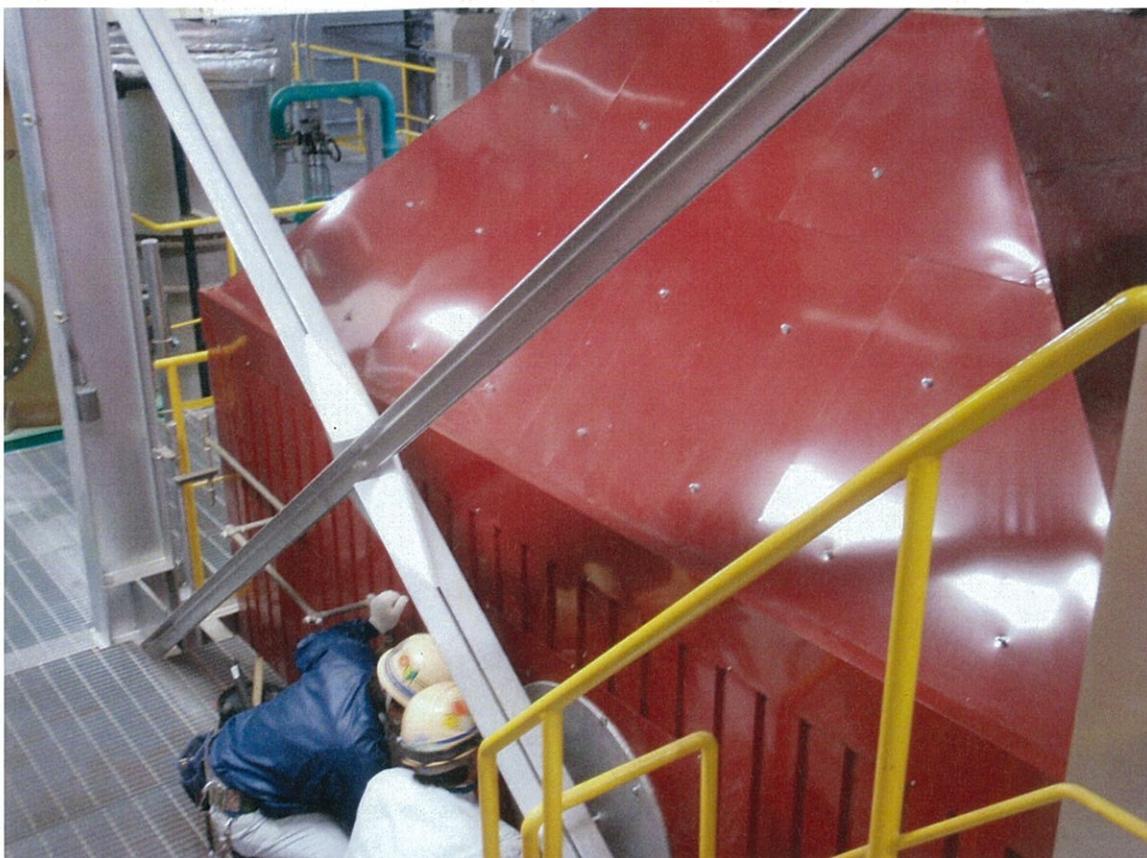
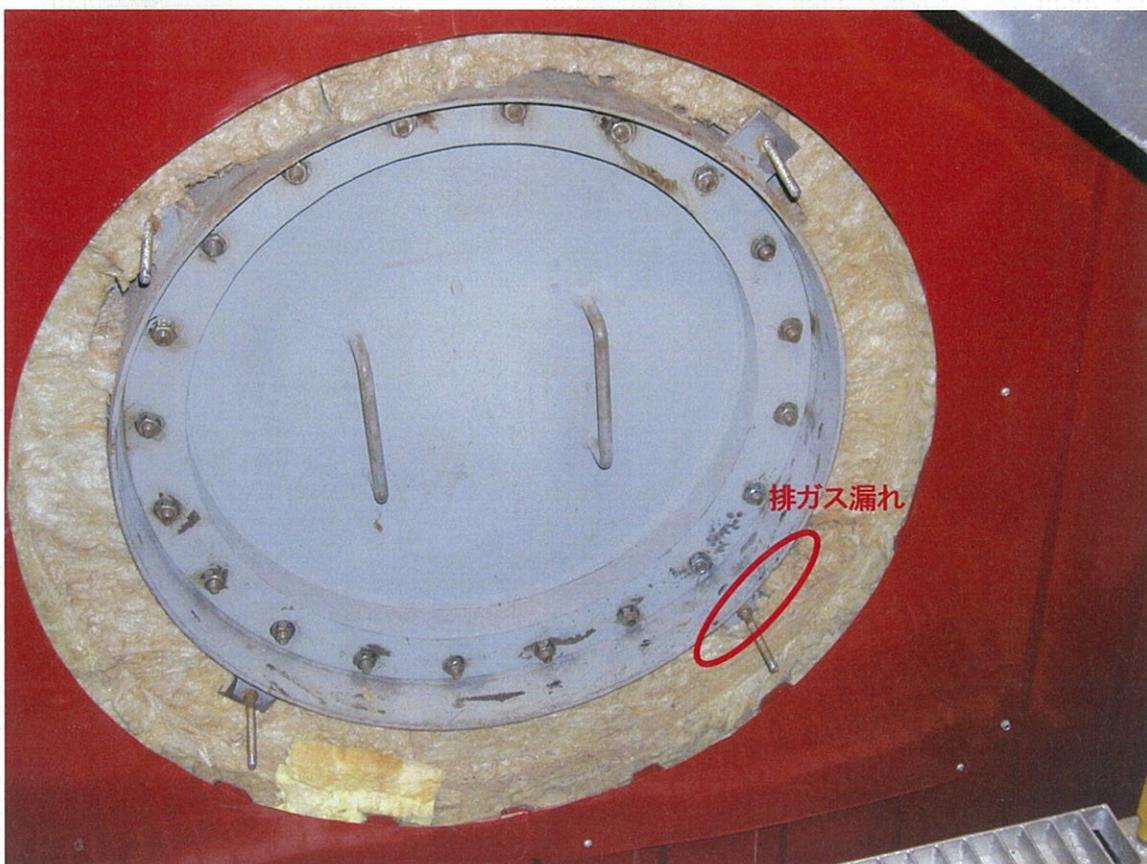
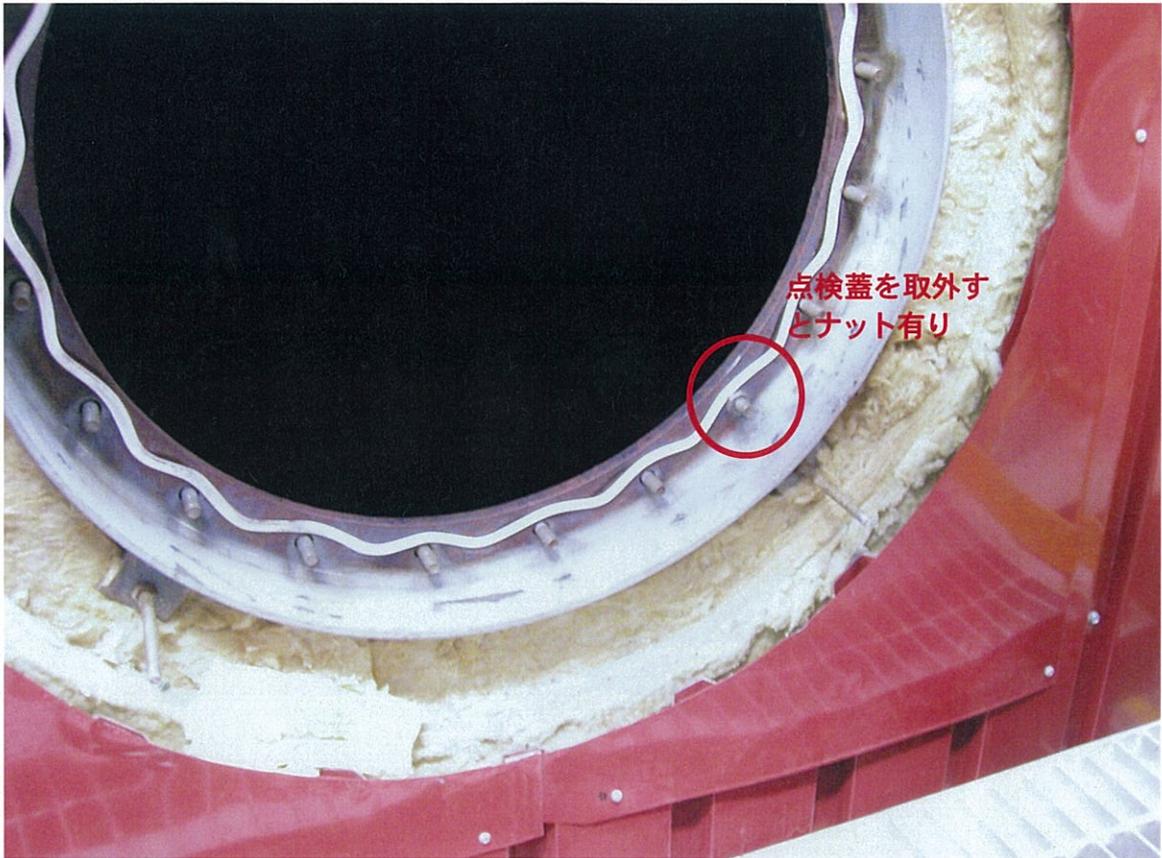
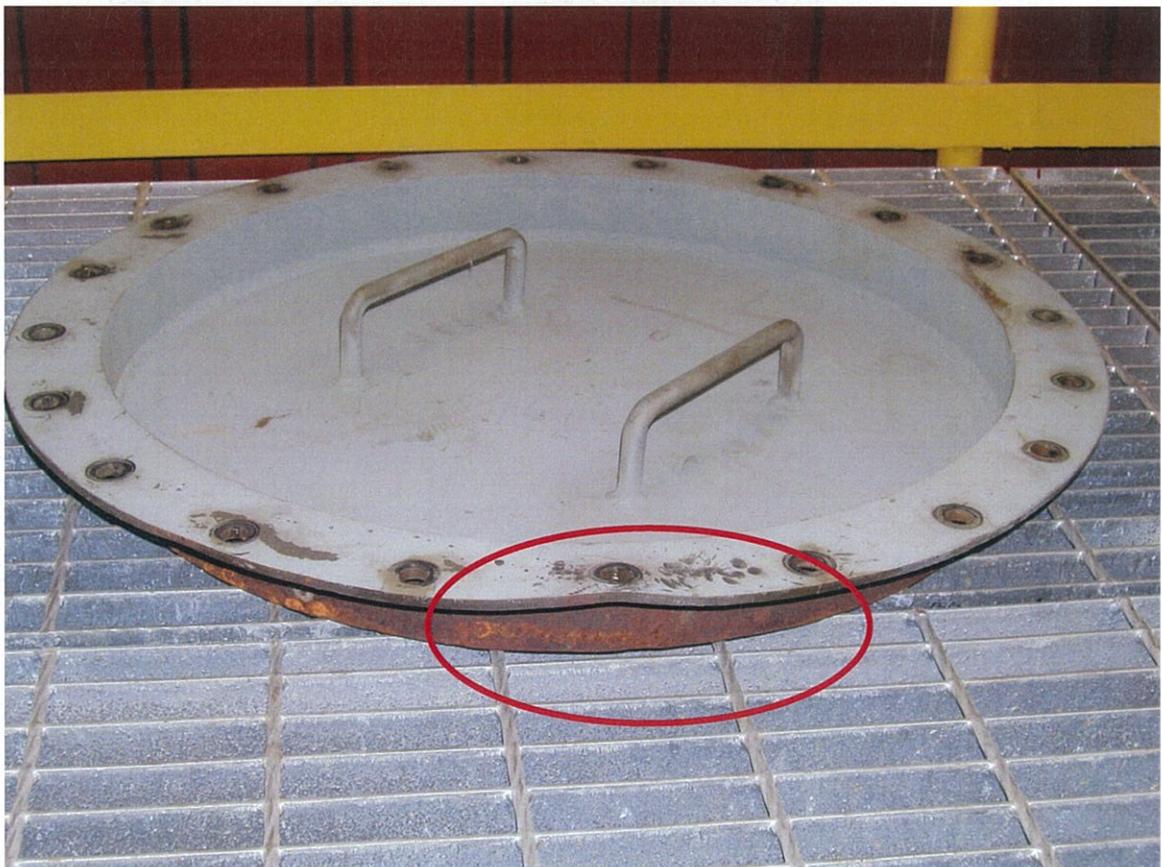
| 2) 不適合事象の原因 | 3月15日から24日にかけて施工した活性炭カートリッジ取替作業（平成21年度施設点検整備業務）後の復旧作業の際、内蓋取付面にナットが残っていることに気づかず復旧したため、内蓋が浮いた状態（変形）となり、微量の排ガスが漏れたものと判明。 |

| 4) 不適合事象発生時の対応等 | 4月17日の8時頃立ち下げが完了したのち、内蓋を取り外し工場へ持ち帰り変形補修。その後、パッキン及びボルト取替し内蓋復旧。 |
| 6) 不適合事象の調査及び防止対策等の状況 | ①不適合事象対策本部の設置： 無 ②周辺環境調査の実施： 無 ③不適合事象調査委員会の開催： 無 ④復旧作業・不適合事象防止対策・改善策等 1) 品質管理体制の再構築及び品質管理内容を追加することにより、人為的ミスの発生原因を構造的になくす。 2) 業者に対する教育を徹底する。 3) 巡視点検（チェックシート等により）を実施することにより、不適合事象の防止に努める。 |
