【別添様式2：不適合事象報告書】

不適合事象の種類	消防署が出動して鎮火した火災（区分2）
不適合事象発生場所	リサイクル施設（可燃粗大ごみ受入コンベヤ）
不適合事象発生日時	令和6年4月23日 午前10時54分頃
1) 不適合事象発生概要	可燃粗大ごみ受入コンベヤ内における可燃ごみへの着火
2) 不適合事象の原因	搬入された粗大ごみの中に、本来分別されるべき発熱性の高いごみが混入していたため、発火し、他のごみへ着火。（発火物の特定には至らず。）
3) 被害状況	①設備・装置の被害状況：無 ②人的被害状況：無 ③二次被害状況：無 ④周辺環境への影響：不明
4) 不適合事象発生時の対応等	リサイクル中央制御室内の複合受信盤で火災を検知した。 発報した箇所を確認すると、可燃受入コンベヤ上部吹抜けと判明した。 中央制御室のITV画面では、炎の確認ができなかったため、作業員が直ちに可燃破砕機室に向かい、初期消火を開始した。 現場において、作業員による消火は、困難であると判断し、運転所長に消防への通報を要請した。 発火点付近から複数回の破裂音が発生したため、初期消火に従事した作業員を退避させた。
5) 施設稼働停止の状況及び復旧日時	施設稼働停止時間：2日5時間 復旧時間：令和6年4月25日 15時45分頃
6) 不適合事象の調査及び防止対策等の状況	①不適合事象対策本部の設置：無 ②周辺環境調査の実施：無 ③不適合事象調査委員会の開催：無 ④復旧作業・不適合事象防止対策・改善策等 【復旧作業】 1)メーカーによる点検、試運転・調整の実施 【不適合事象防止対策等】 1)可燃粗大ごみ受入コンベヤ火災対応作業手順書の新規作成 2)所員に再発防止に向けた安全教育の実施 3)可燃粗大ごみ受入コンベヤ火災対応訓練の実施
7) その他	なし

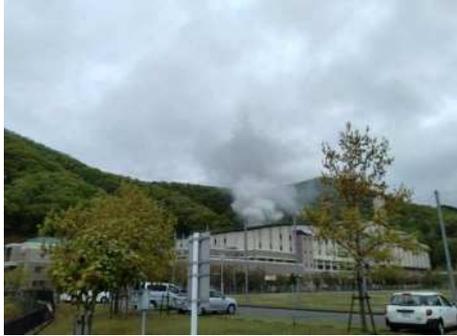
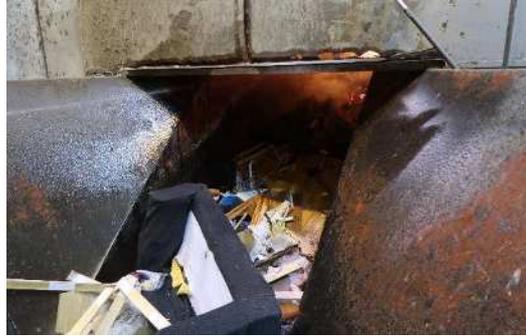
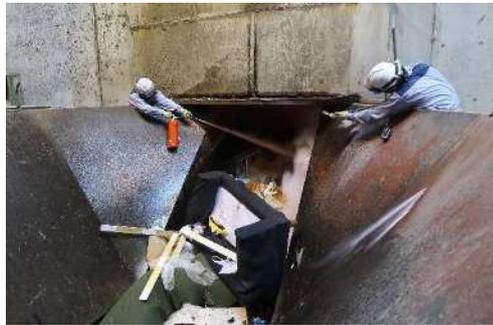
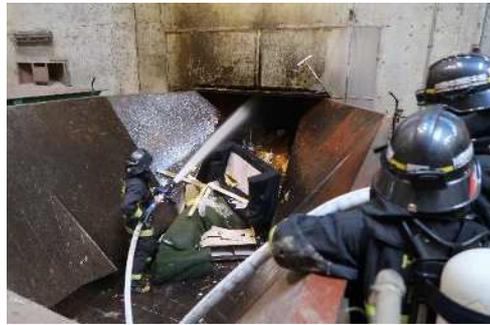
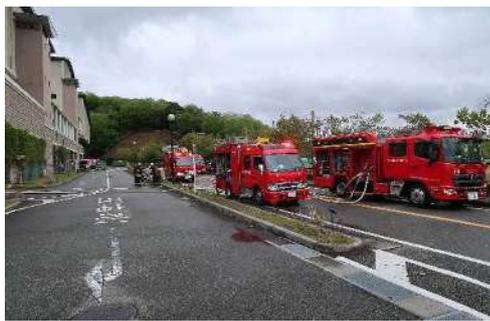
消火活動等の状況

- 10:54頃 焼却中央制御室内の複合受信盤で煙感知器が発報(2階0区130番粗大受入コンベヤ室吹抜け)。ITV画面では、炎は確認できず。
- 11:00頃 現場に急行した消火班が、可燃粗大ごみ受入コンベヤ頂部にて炎を目視で確認し、初期消火を開始。
- 11:03頃 発火点付近から、複数回破裂音が発生。  
自衛による消火は困難と判断し、消火班が運転所長に消防への通報を要請。  
発火点付近に留まっているのは危険と判断し、運転所長は、退避を指示。
- 11:05頃 2階可燃粗大ごみ受入ホッパ部でも延焼を確認し、初期消火を開始。
- 11:10頃 運転所長からの連絡を受け、焼却中央制御室より消防に通報。
- 11:20頃 消防・警察が到着。消防が、消火活動を開始。
- 11:24頃 全てのごみの受入を停止。
- 11:45頃 ごみ収集車の滞留解消のため、焼却棟への可燃ごみの受入を再開。
- 11:52頃 消防により、鎮火を確認。
- 12:10頃 焼却中央制御室より、鎮火の報告を放送。
- 12:30頃 リサイクル棟へのごみの受入を再開。
- 13:00頃 リサイクル棟 資源ライン(ペットボトル、缶類)の運転を再開。
- 13:20頃 消防による現場の検証が終了。現場での原因物の特定には至らず。  
消防が原因物の特定のため、可燃粗大ごみ受入コンベヤ内の遺留物を持ち帰る。

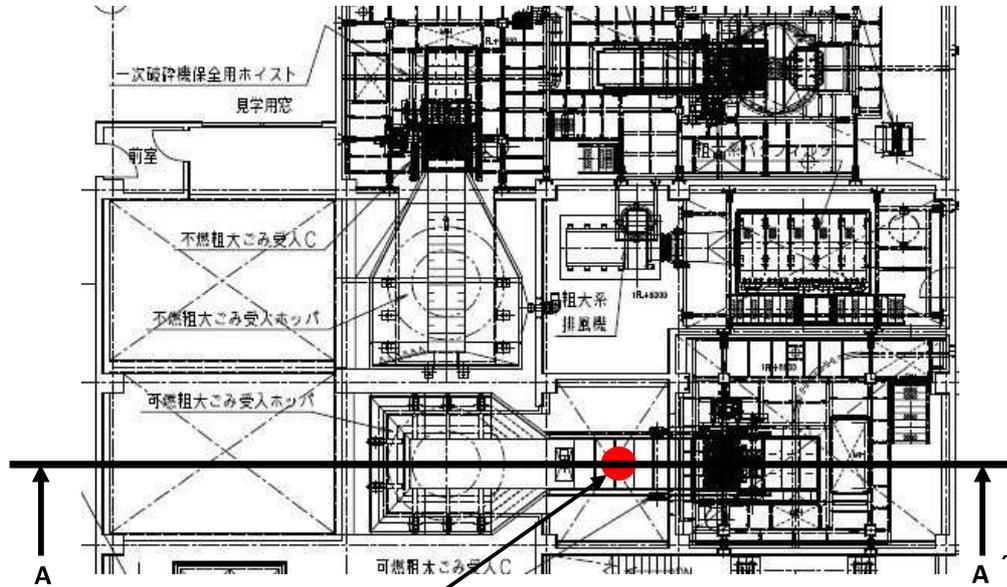
平面詳細図(2F)

火災発生場所

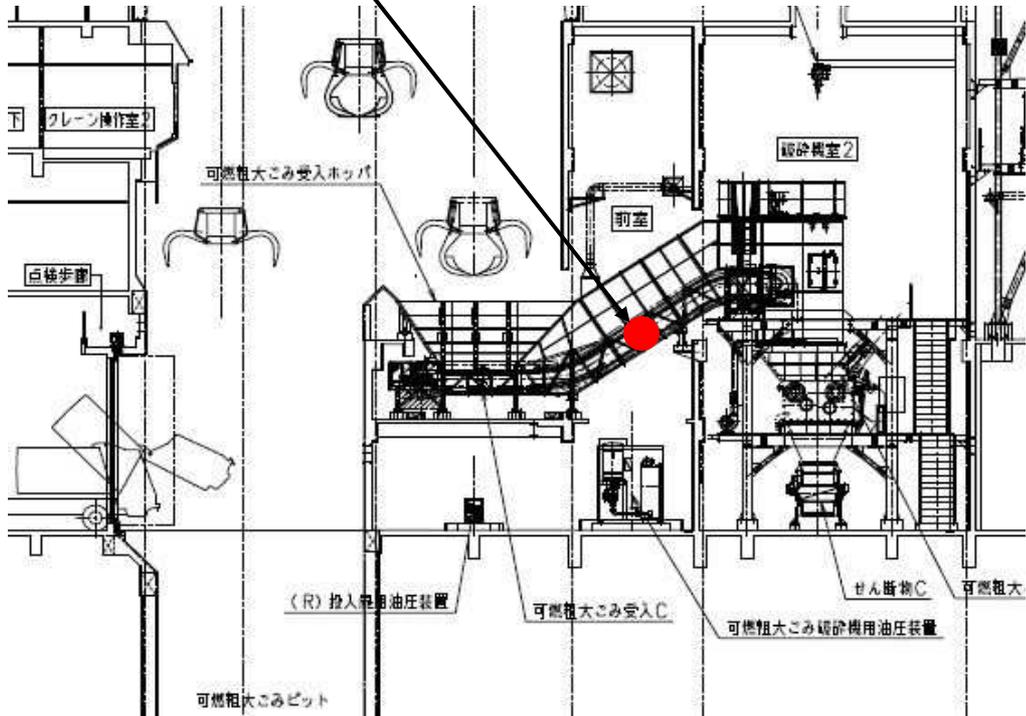
断面図(A-A)

## 発火点
