【別添様式2：不適合事象完了報告書】

不適合事象の種類	委託事業者従業員(以下、作業員と略す)の負傷事故(区分2)
不適合事象発生場所	ごみ処理施設(焼却施設棟バケット置場(別紙2参照))
不適合事象発生日時	令和 5年 6月 2日 午後 5時 30分頃
1) 不適合事象発生概要	ごみクレーン清掃中に作業員がバケットから脚立を使用し降りる際、バランスを崩し脚立から転落した。その際に両手首を床面で打ち付け両手首を骨折した。(別紙3参照)
2) 不適合事象の原因	脚立の取り扱いの不注意と不安全行動
3) 被害状況	①設備・装置の被害状況：無 ②人的被害状況：有 ③二次被害状況：無 ④周辺環境への影響：無
4) 不適合事象発生時の対応等	作業員より班長へ「脚立より転落した」と無線にて連絡 班長より所長へ●●氏が転落した旨を口頭にて報告 統括班長運転にて事業所を出発し、病院にて診察を受ける
5) 施設稼働停止の状況及び復旧日時	施設稼働停止時間：無 復旧時間：令和 5年 6月 2日 午後 9時 30分 頃
6) 不適合事象の調査及び防止対策等の状況	① 不適合事象対策本部の設置：無 ② 周辺環境調査の実施：無 ③ 不適合事象調査委員会の開催：無 ④ 復旧作業・不適合事象防止対策・改善策等 別紙1-2参照
7) その他	別紙1-1～1-2参照

【別紙1-1:経過報告等】

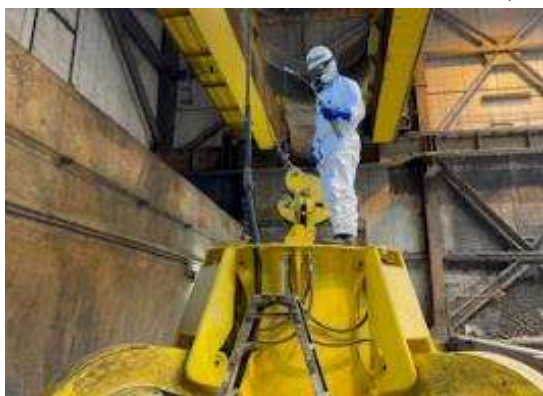
バケットグリスアップ終了後

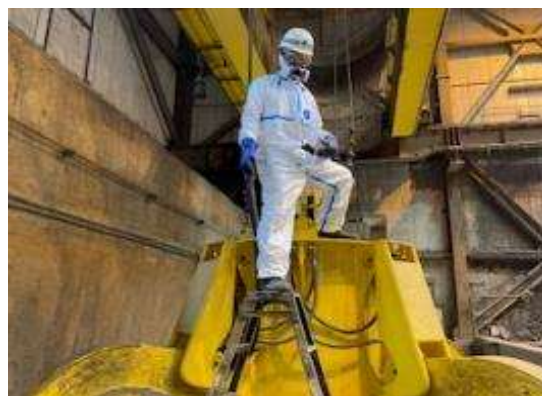
グリスガンを持ったまま脚立に移動

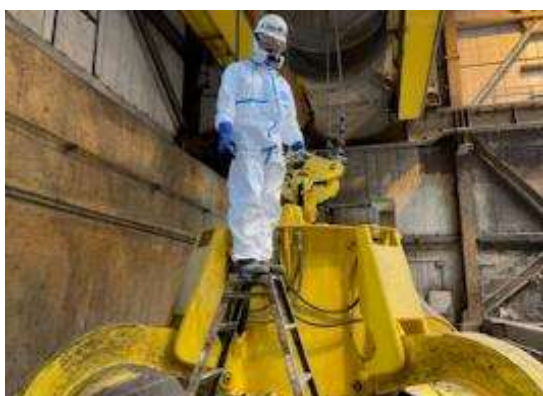
グリスガンを持ったまま脚立に移動

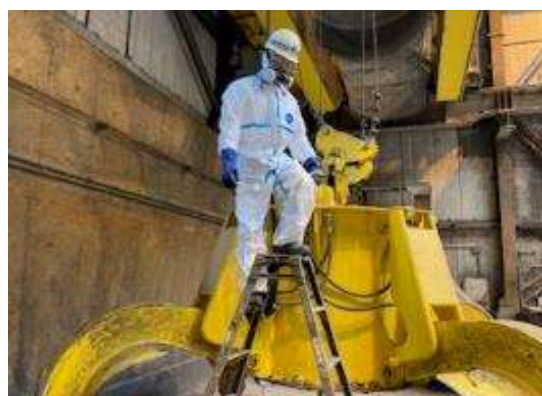
片足を一段降ろした

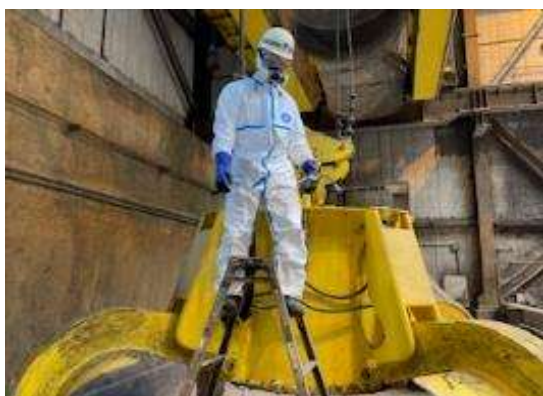
両足で脚立を跨いだ

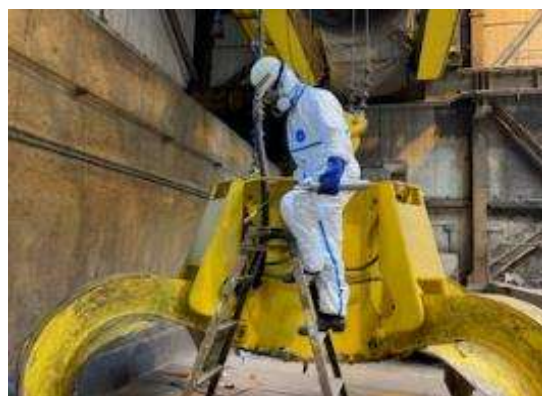
片足を移動し降りる体制になった

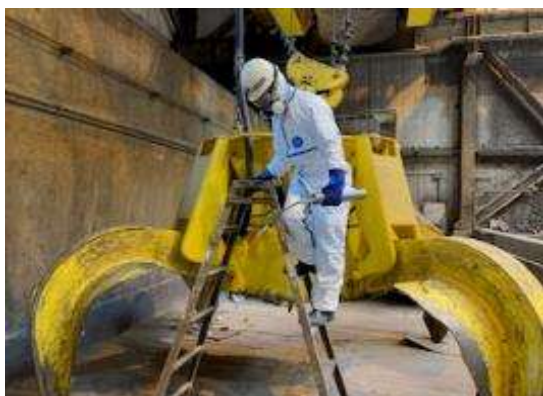
4段目でバランスを崩した

脚立仕様

・高さ 1700mm

・5段(天板含めると6段)

・4段目の高さ1100mm

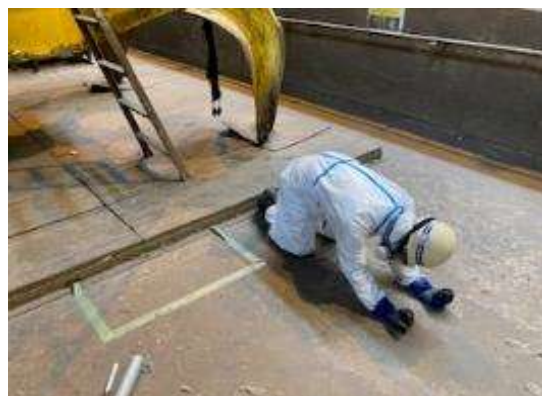
転落し両手首を床面に打ち付けた

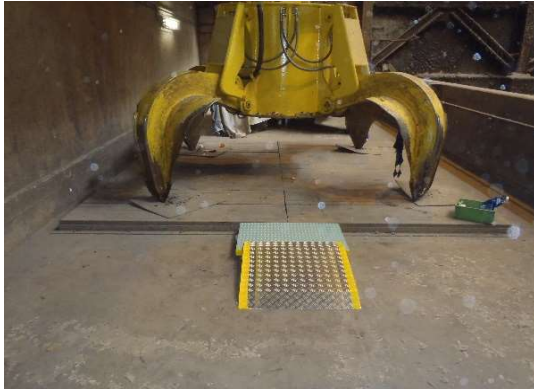
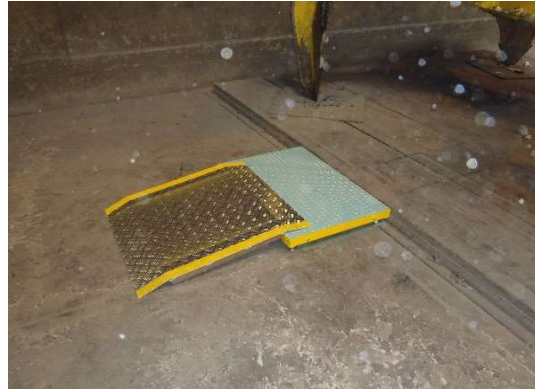
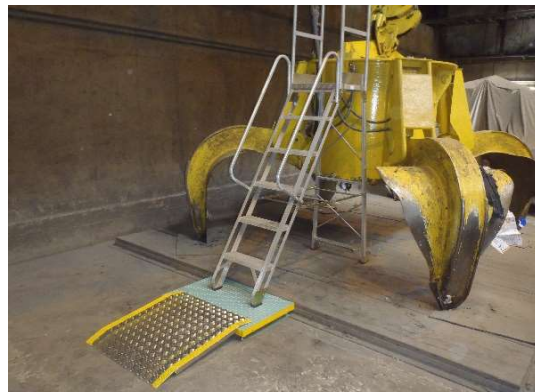
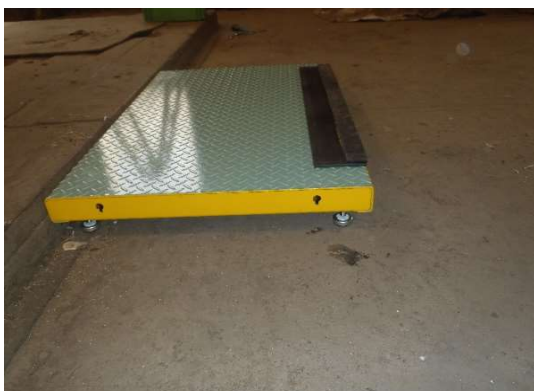
手摺付き踏み台の設置

ごみクレーンバケット点検で天板への昇降時に使用する手摺付き踏み台を設置致しました。

- ・脚立の使用を禁止し、踏み台を設置する(別紙4参照)

アルミスロープの両縁には注意喚起の塗装を施し、スロープとステップの重ね合わせの部分には滑り止めのラバーシートを接着しております。
